STM32F030 작업을 위해서 Flash Loader를 실행했는데 계속 아래와 같은 에러가 발생하였습니다.

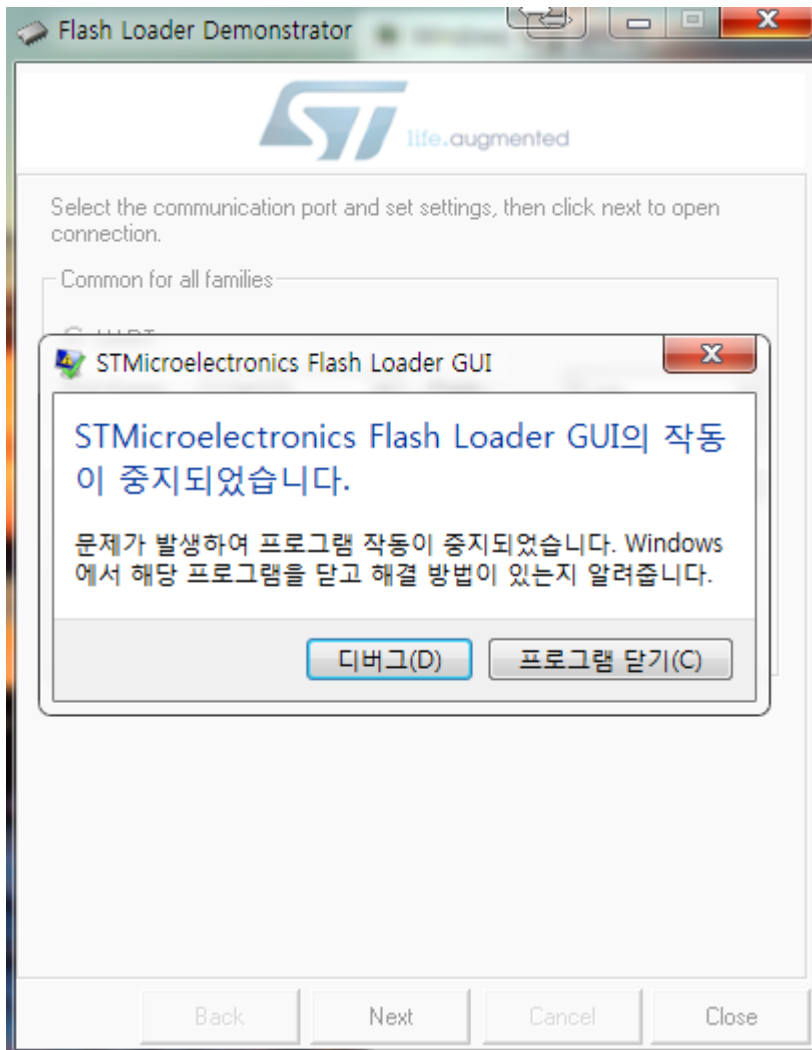
새로운 보드에서 작업을 진행하는 것이라 당연히 보드의 문제라고 생각을 했었는데 그것이 아니고 STM32 Flash Loader의 버그였습니다.

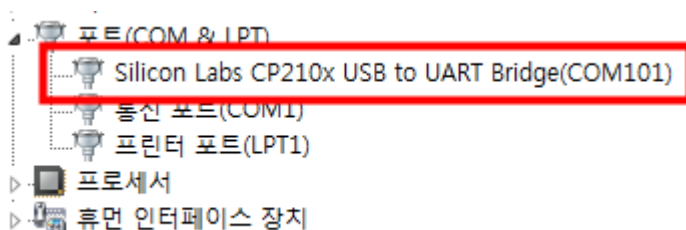
우연히도 USB to Serial의 포트 번호가 100을 넘어가는 COM101 이었고, STM32 Flash Loader에서도 이 포트가 정상적으로 잡히기 때문에 당연히 문제가 없을 것으로 생각했는데 이 포트 번호가 문제였습니다.
